**临海市百灵眼镜有限公司  
年产 250 万副塑料眼镜项目  
竣工环境保护验收监测报告表**

**编制单位：台州中通检测科技有限公司**

**2022 年 3 月**

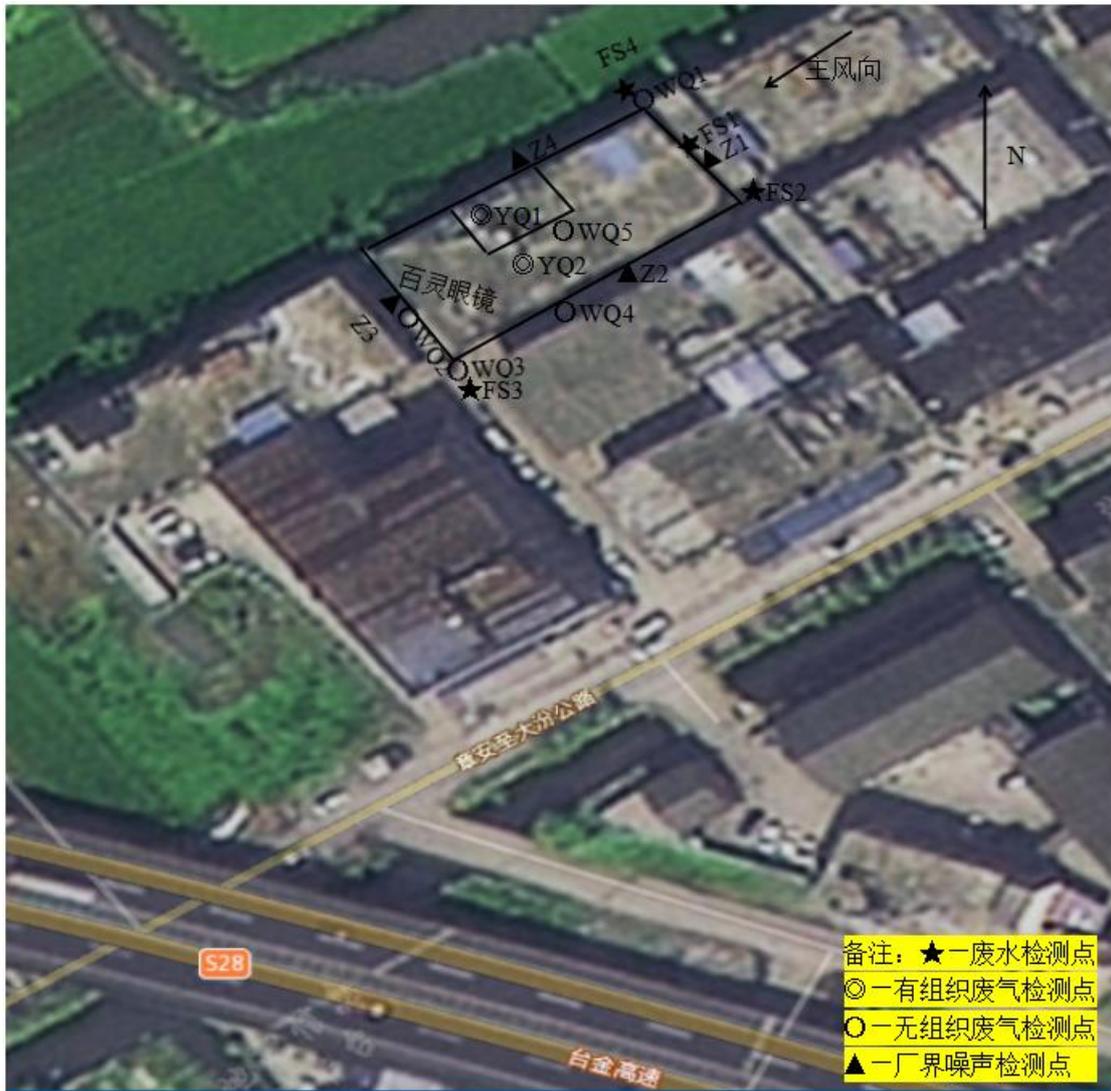
图6-1 监测点位示意图

本项目监测点位图详见图 6-1。

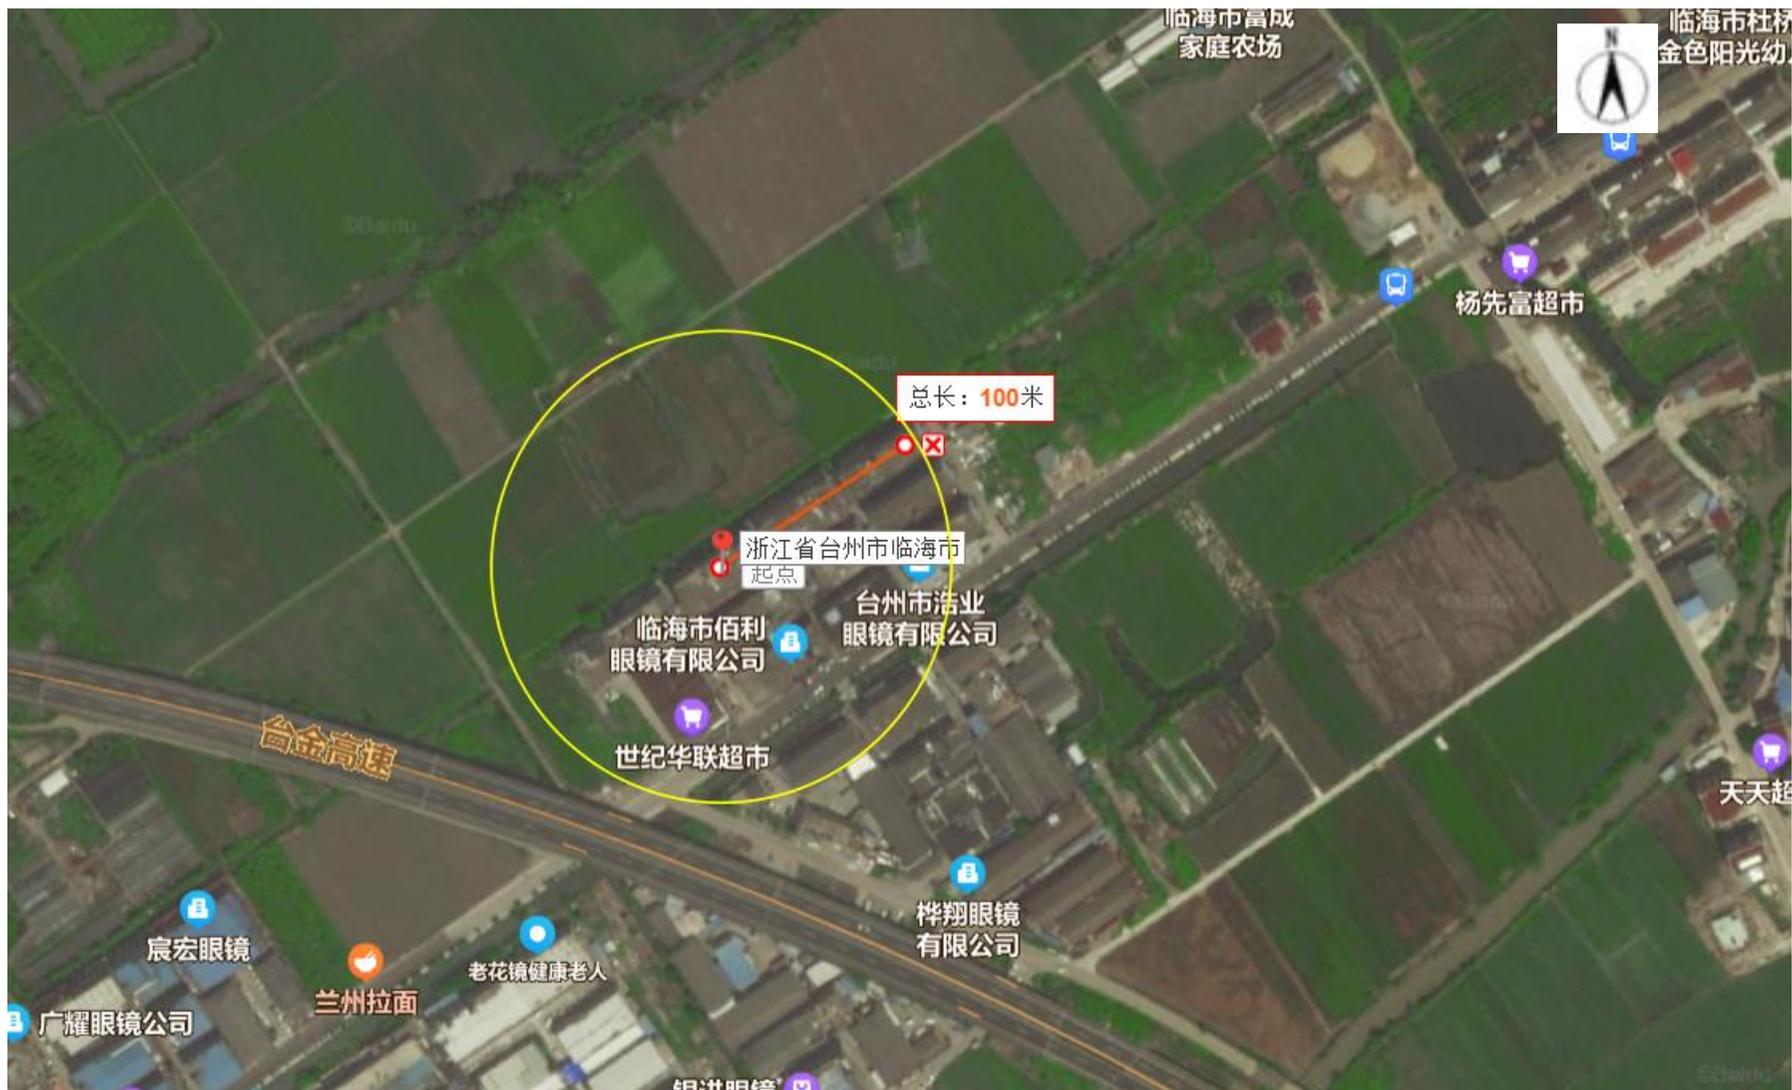
附图四：卫生防护距离包络图

根据环评，本项目油漆车间需设置 100m 卫生防护距离，根据调查，距离本项目油漆车间周边最近的敏感点为东北侧的汾西村，距离本项目约 370m，位于本项目卫生防护距离包络线之外，能满足卫生防护距离的要求，详见附图四。

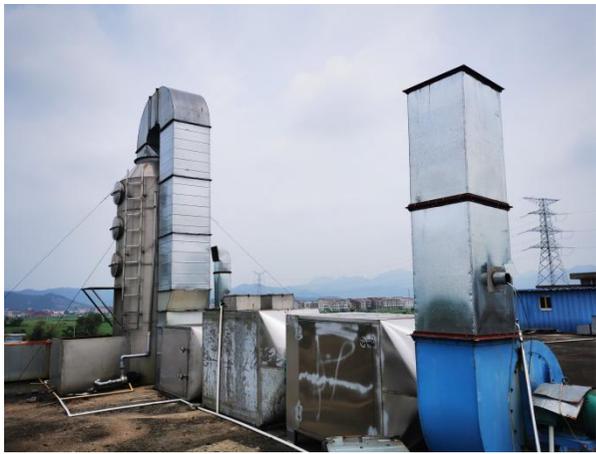
<p>手喷台</p>	<p>机喷台</p>	<p>喷漆废气处理设施（水喷淋+过滤棉+光催化氧化+活性炭吸附）</p>

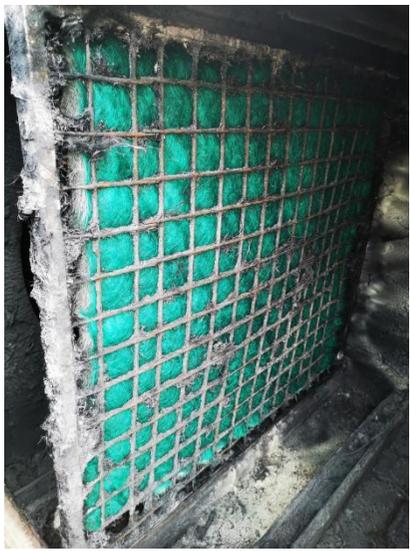
<p>喷漆废气处理设施--过滤棉</p>	<p>喷漆废气处理设施--活性炭</p>	<p>拉砂磨水口废气处理设施（布袋除尘器）</p>

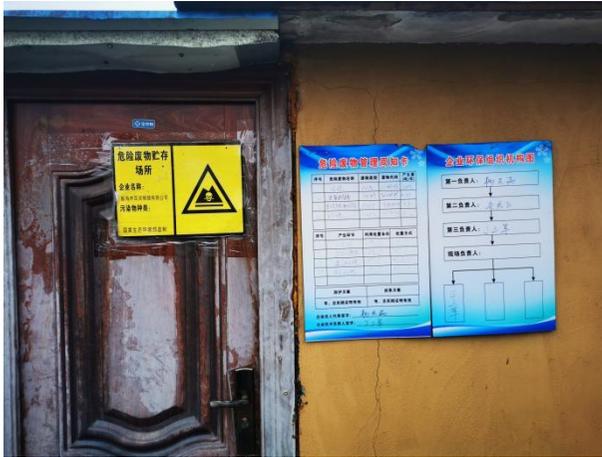
危废仓库外部

根据调查，项目在厂房楼顶设置一个15 m<sup>2</sup>的危险废物暂存间，用来暂时存放漆渣、综合废水处理污泥、废原料桶、废过滤棉、废活性炭等危险废物，危险固废暂存间为独立隔间，由专人负责管理；墙上贴有危险废物警示标识及危险废物管理周知卡。
